# Rengøring af SKF TLGB 20

Kontakt SKF DK - Frank Hasselbalch, +45 4077 7708

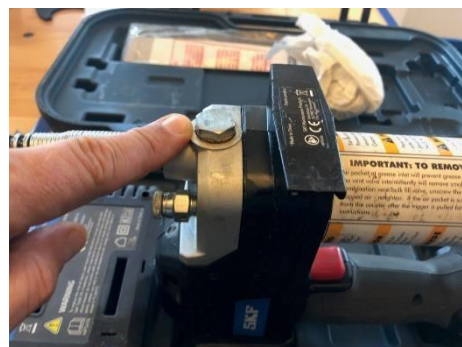
1. På forsiden af pumpen sidder der en stor bolt, skru denne ud.

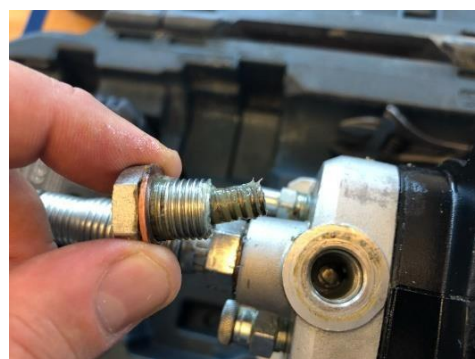
2. Rengør fjederen og kuglen, som sidder nede i bunden af pumpehovedet, grundigt. Kuglen kan ikke tages op, så det kræver lidt tålmodighed.

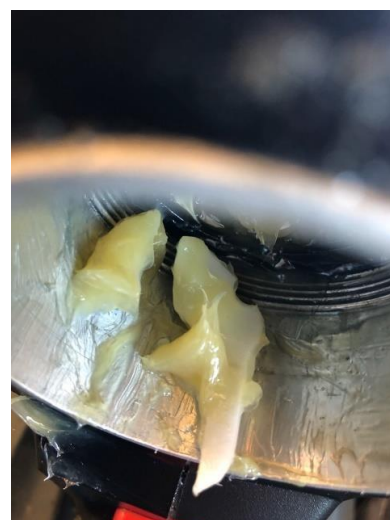
3. Fjern fedtpatron og rengør pumpen nedefra og op, fra der hvor fedtpatronen sidder oppe i pumpehovedet.

Du skal fjerne som meget fedt som muligt af den fedt som er tilbage i pumpehovedet.

Undersøg pumpehovedet grundigt for fremmedlegemer og snavs. Vi har fundet alt fra sandkorn til plastik rester, som naturligvis forhindre pumpen i at drifte perfekt, eller lave det fornødne tryk.
